～施工車両が排水管に近接できない箇所の施工を実現～ JR東日本 新潟車両センター排水設備改築 事例

【場所】	新潟車両センター構内排水管
【管種】	ヒューム管
【管径】	φ300mm、φ450mm
【延長】	水路延長 416.15m、本管 327.5m、修理 本管327.5m
【土被り】	1.5m

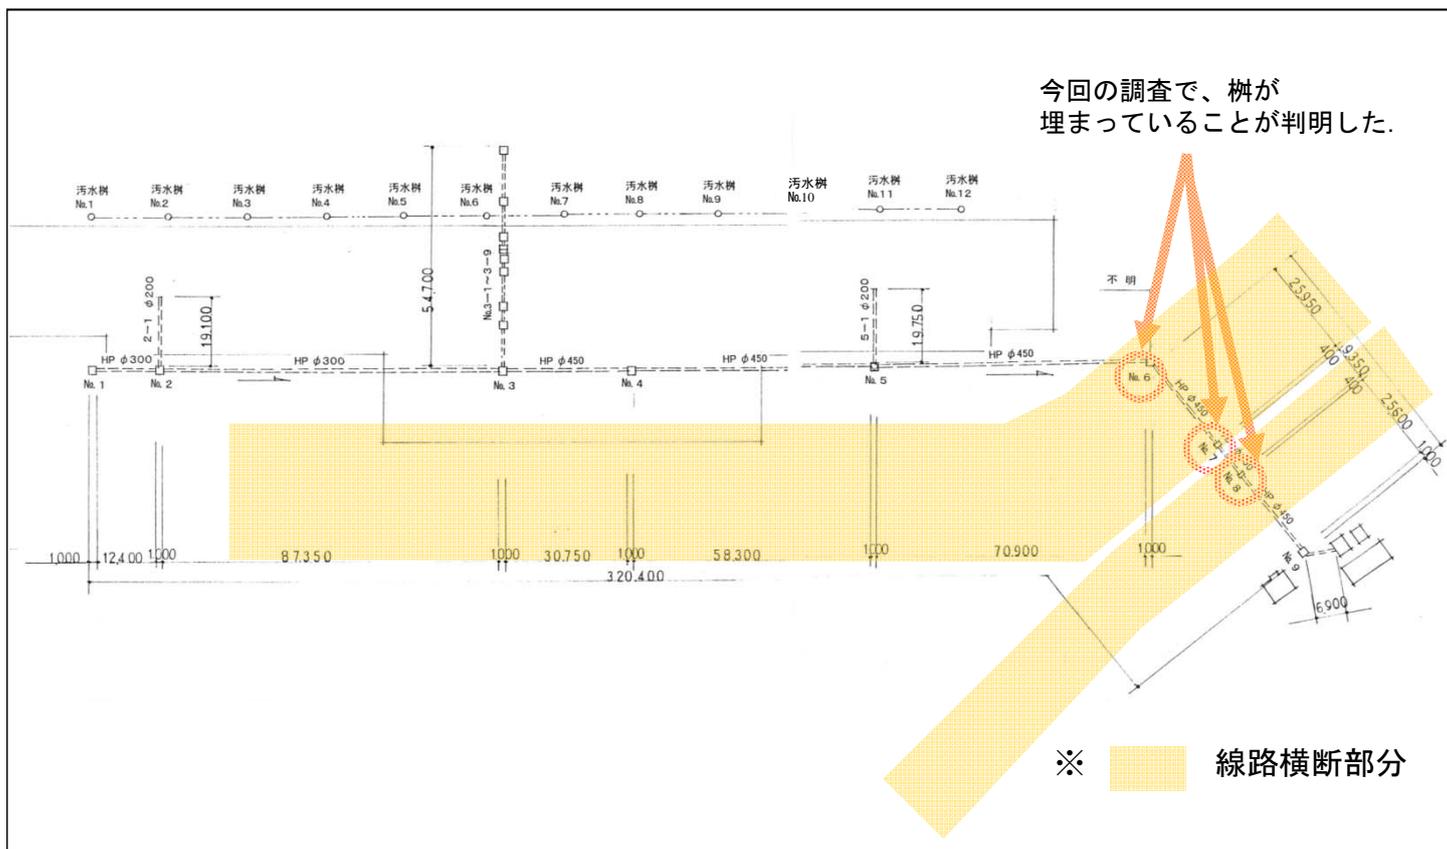
図2-1 現場の状況(平面図)

当該、排水管は、新潟車両センター内の排水設備の1つである。
本排水管は本管と枝管から構成されており、本管は、上流側より集水柵まで327.5m、枝管が88.65mと全長416.15mである。
当該排水路はヒューム管の老朽化と車両センター全体の地盤沈下などの影響で管がたるみ、通水状態が悪かった。
設置してある柵も腐食しており、管口付近から浸入水も確認された。
このため、鉄道排水設備維持管理に豊富な実績と経験を持つFCR工法協会に調査と補修を依頼した。

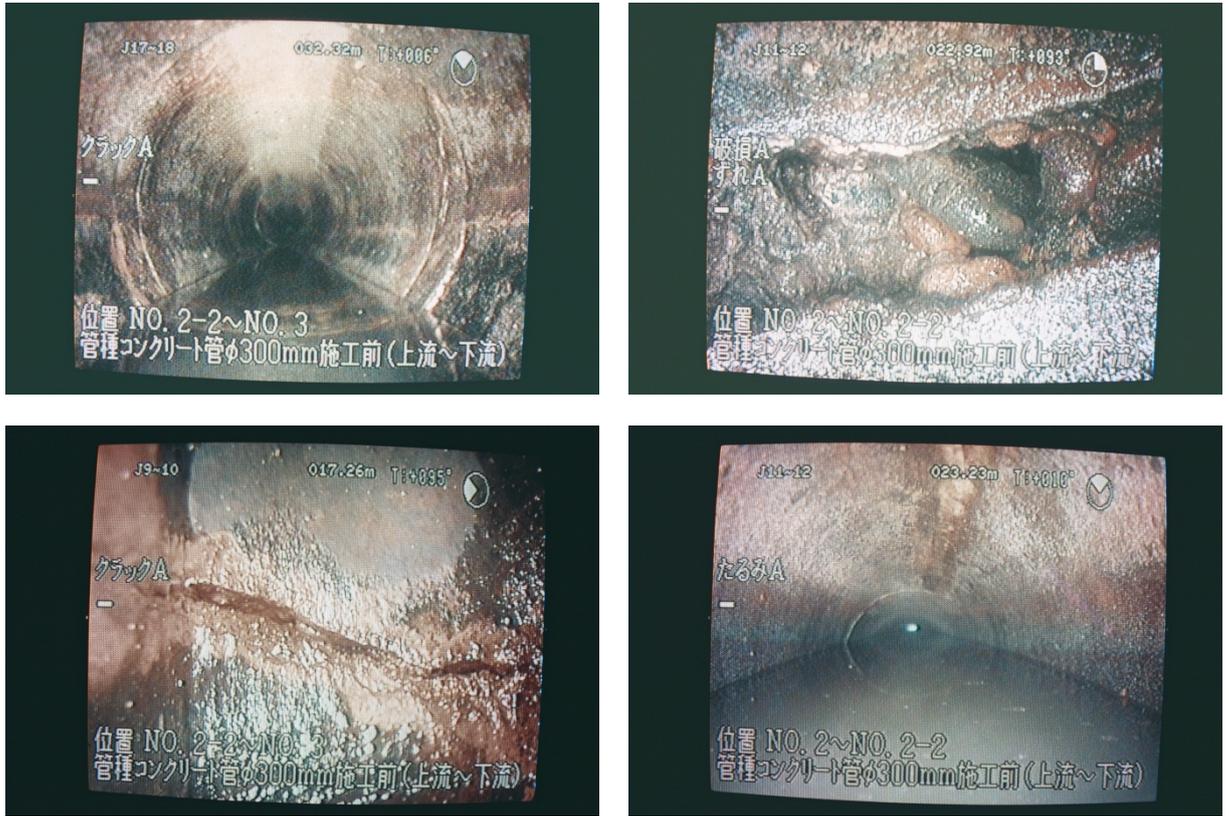
図2-3 カメラ調査写真

詳細な調査をした結果、地盤沈下と管の老朽化で劣化がはげしく排水路としての機能低下が確認された。

破損箇所 45箇所、クラック 83箇所、隙間・ズレ 29箇所、たるみ 63箇所、モルタル付着 7箇所、浸入水 74箇所、突出し・接合不良 5箇所、木の根 2箇所、その他23箇所を確認した。常に管内は、水が常に溜まっており、陥没等の発生を招く可能性のある危険な状態でした。
