「FCRライナー工法 途中対応」 試験施工 兼 トレーニング

FCR工法協会

試験概要

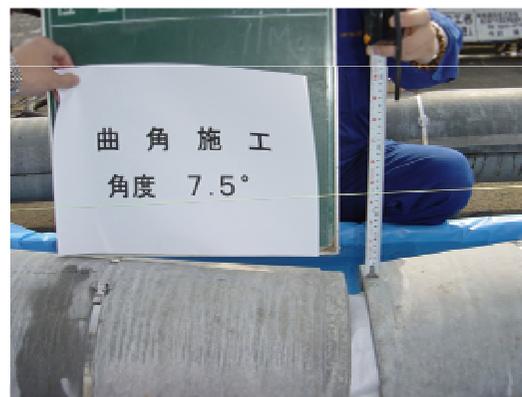
- 【ケース1】
曲角施工
角度7.5°
(131mm)

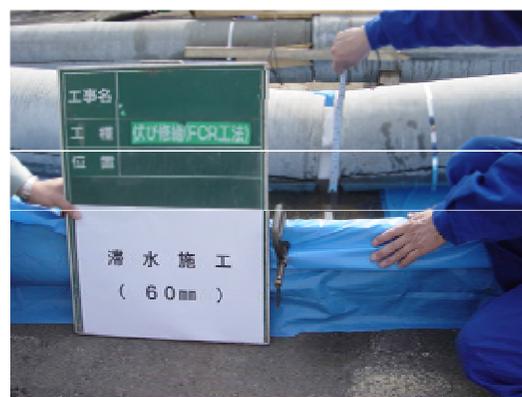
- 【ケース1】
滞水施工(60mm)

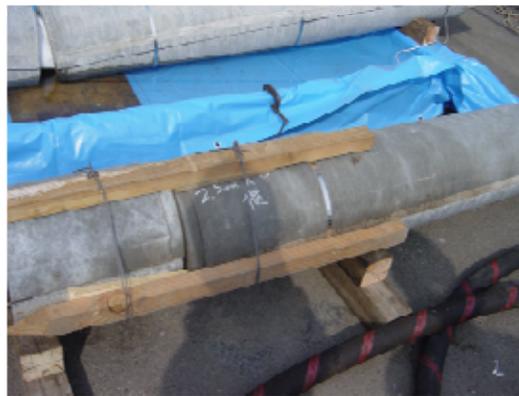
- 【ケース2】
試験管用路
ズレ 25mm

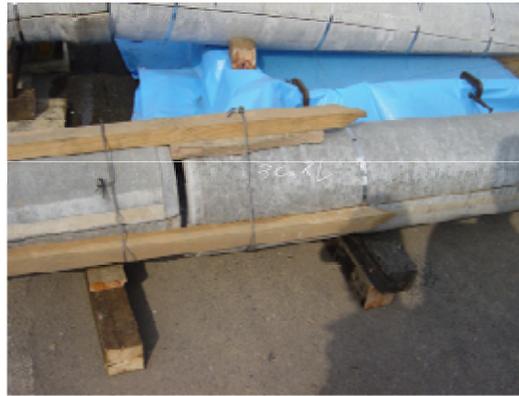
- 【ケース2】
試験管用路
ズレ 30mm

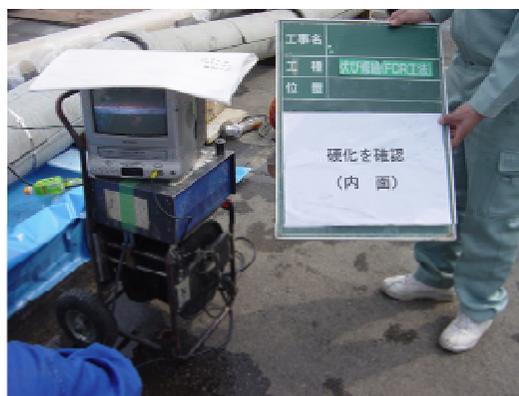
検査項目	検査方法	検査基準	検査結果	判定
硬化状況	カメラ調査	硬化不良が無いこと	硬化不良無し。	合格
シワ等	カメラ調査	既設管に沿った状態に仕上がっていること。 (流れを阻害する大きなシワ等が無いこと)	大きなシワ無し。	合格

- 【ケース1】
カメラにより、硬化
を確認
(内面)

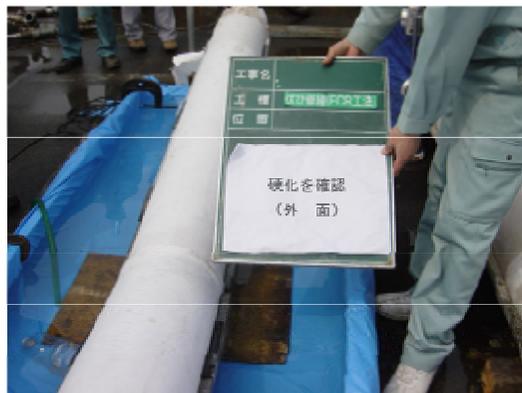
検査項目	検査方法	検査基準	検査結果	判定
硬化状況	目視	硬化不良が無いこと	硬化不良無し。	合格

- 【ケース1】
硬化を確認
(外面)

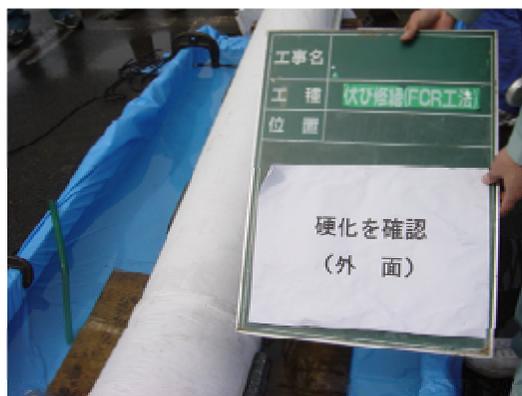
- 【ケース1】
硬化を確認
(外面)

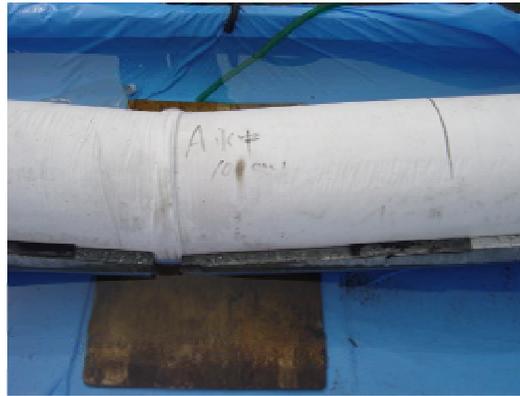
- 【ケース1】
硬化を確認
(外面)

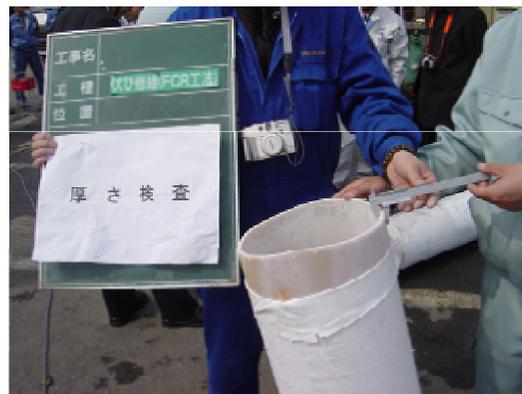
上流管口	厚さ(mm)	内 部	厚さ(mm)	下流管口	厚さ(mm)
	5.0		6.0		5.9
	6.0		6.1		5.8
	6.4		6.5		6.3
	6.1		6.2		5.7

- 【ケース1】
厚さ検査

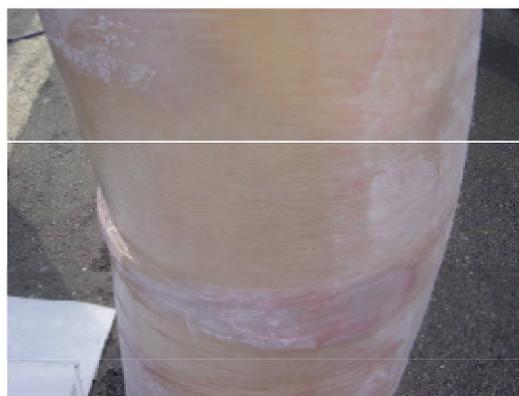
- 【ケース1】
切断後侵入水、
滞水部外面検査

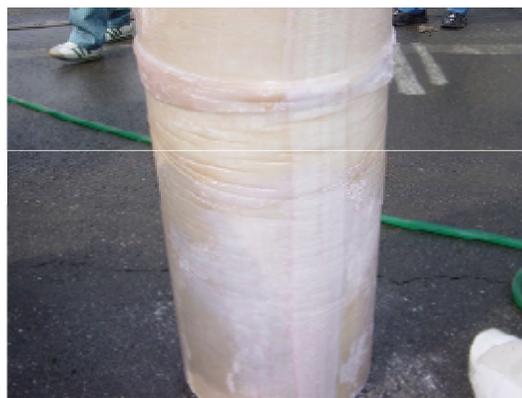
- 【ケース1】
切断後侵入水、
滞水部外面検査

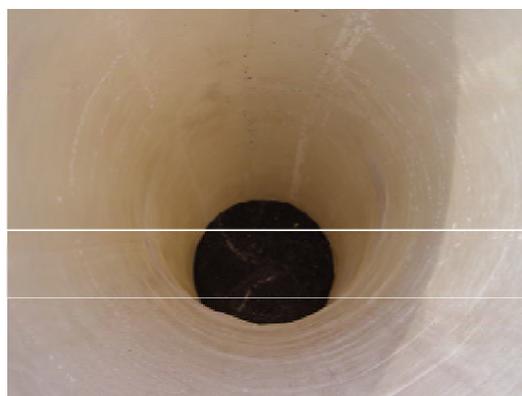
- 【ケース1】
切断後侵入水、
滞水部内面検査
(目視)

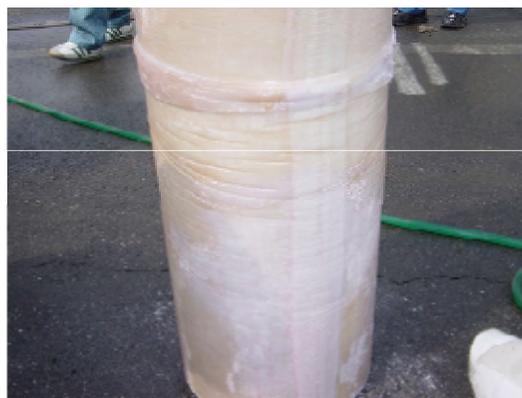
- 【ケース1】
切断後侵入水、
滞水部外面検査

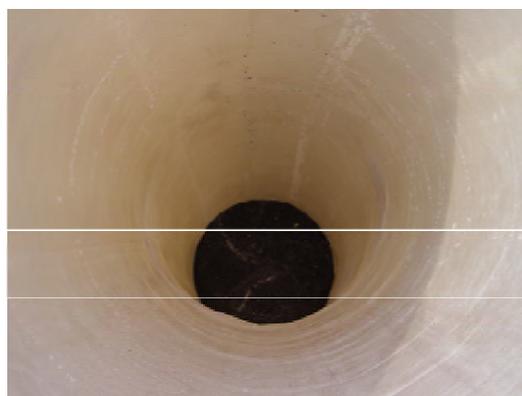
- 【ケース1】
切断後侵入水、
滞水部内面検査
(目視)

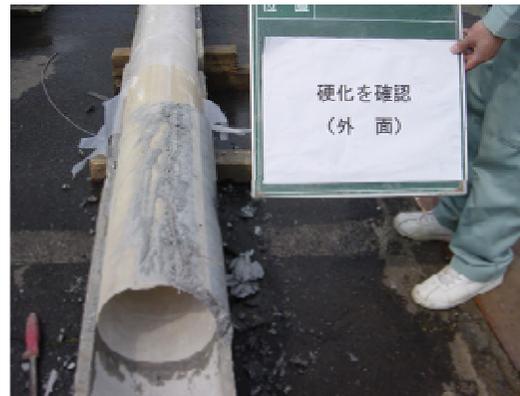
検査項目	検査方法	検査基準	検査結果	判定
硬化状況	目視	硬化不良が無いこと	硬化不良無し。	合格

- 【ケース2】
硬化を確認
(外面)

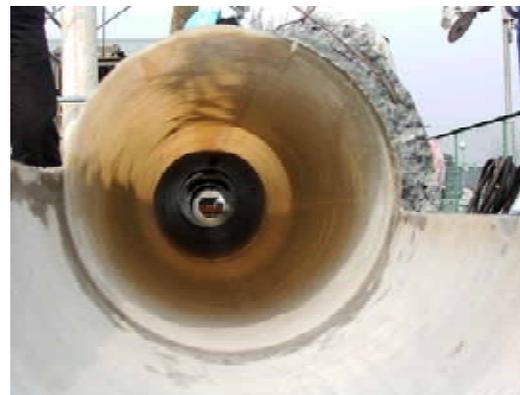
検査項目	検査方法	検査基準	検査結果	判定
硬化状況	カメラ調査	硬化不良が無いこと	硬化不良無し。	合格
シワ等	カメラ調査	既設管に沿った状態に仕上がっていること。 (流れを阻害する大きなシワ等が無いこと)	大きなシワ無し。	合格

- 【ケース2】
管内目視

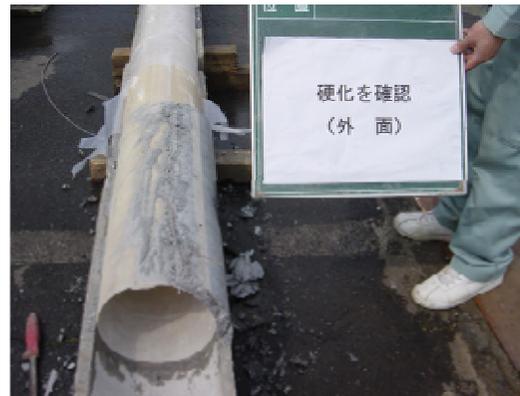
- 【ケース2】
硬化を確認
(外面)

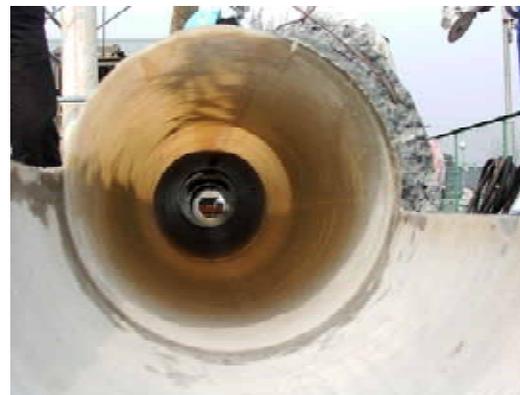
- 【ケース2】
管内目視

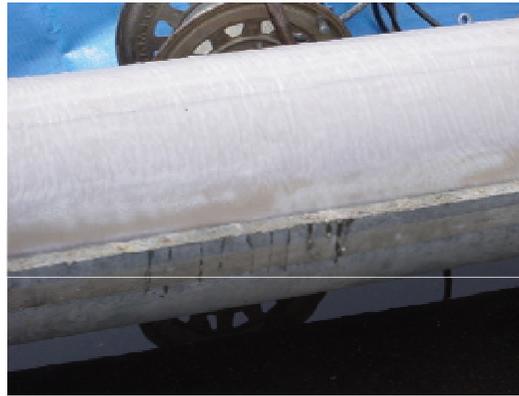
- 【ケース2】
外面検査

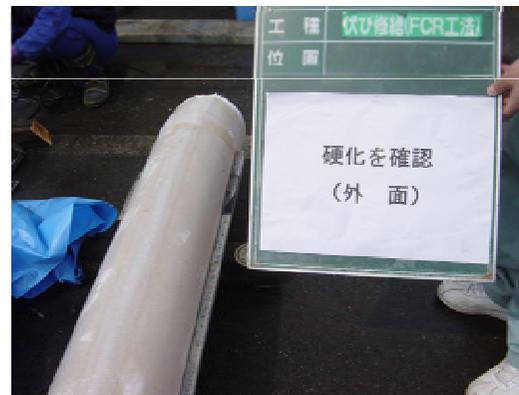
- 【ケース2】
硬化を確認
(外面)

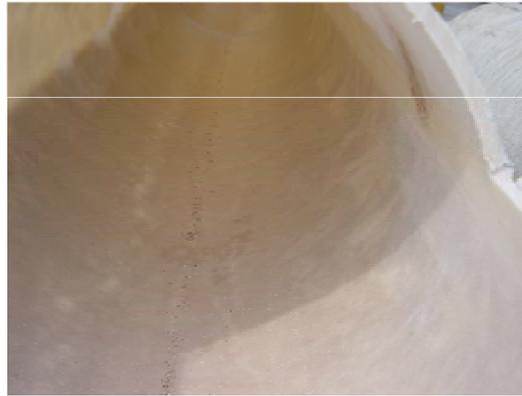
【ケース2】
切断後内部確認
(目視)
