「FCRライナー工法 途中対応」 試験施工 兼 トレーニング

FCR工法協会

試験概要

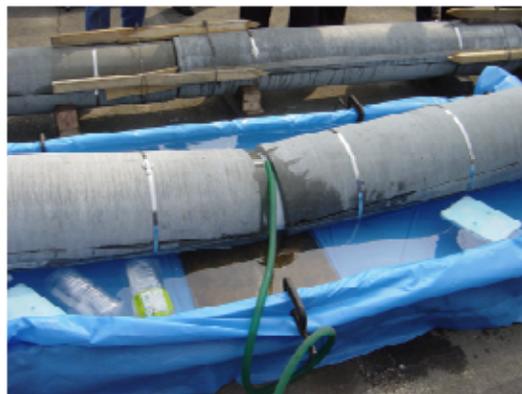
- 【ケース1】
試験用管路
浸入水滞水部分

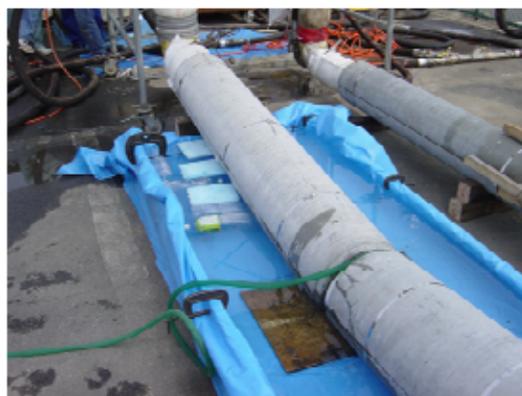
- 【ケース1】
試験用管路
浸入水滞水部分

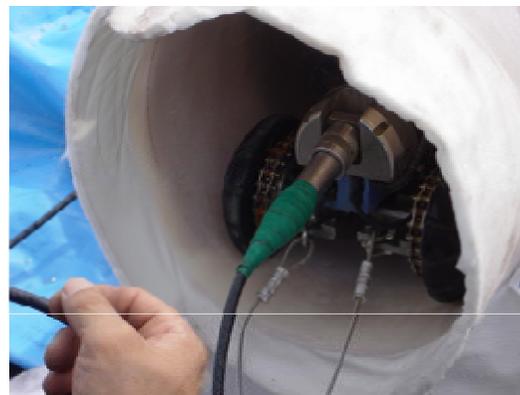
- 【ケース1】
管内カメラ調査

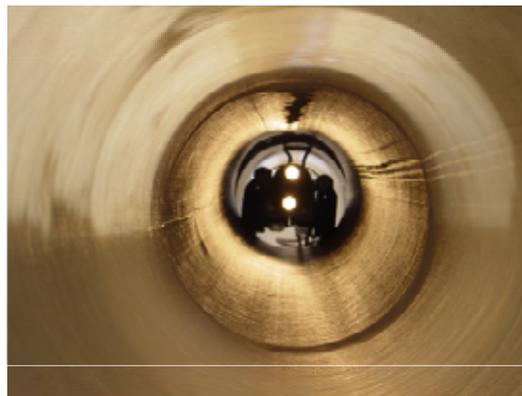
- 【ケース1】
管内カメラ調査
